Diagnóstico del impacto de la sequía y el cambio climático en el HUMEDAL LAS FUENTES.

Alumnado de 1º Bachillerato del IES Pedro Cerrada, Utebo.

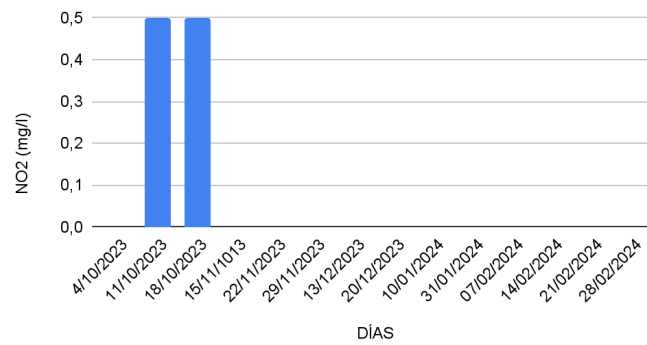
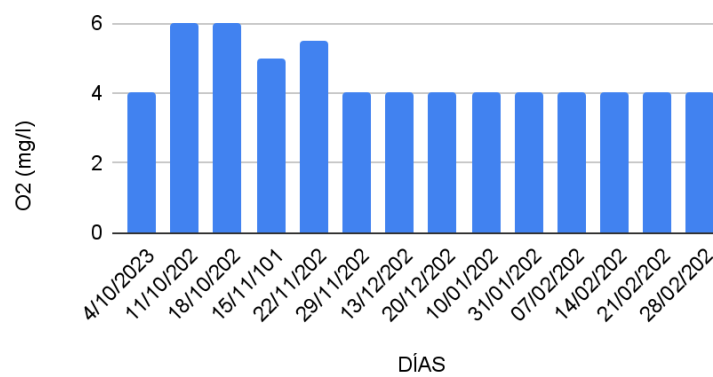
HUMEDAL

Como podemos observar en las gráficas, el humedal ha mantenido un estado de oxigenación adecuado tras la estación seca de verano que debería haberse mantenido durante todo el invierno. Sin embargo desde finales de octubre y hasta febrero esta oxigenación normal se ha interrumpido, marcando valores por debajo de 4 miligramos por litro (mg/L). Al mismo tiempo se han detectado picos de contaminación por nitrógeno y nitratos que coinciden con labores agrícolas en la zona.

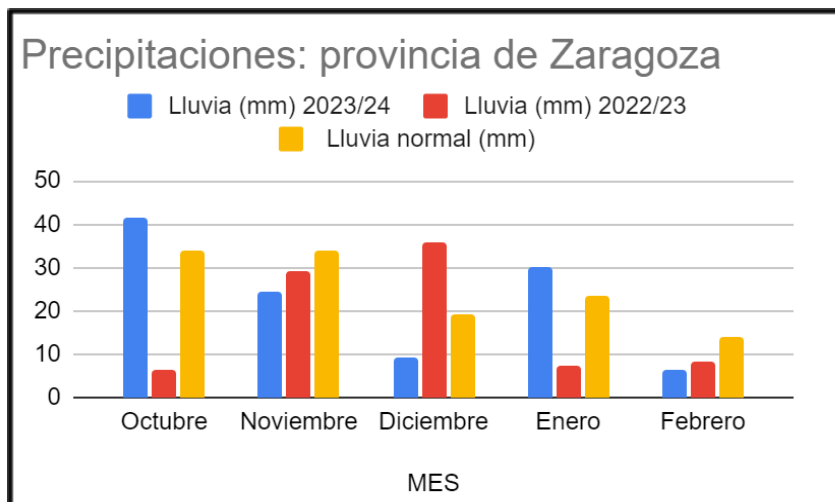
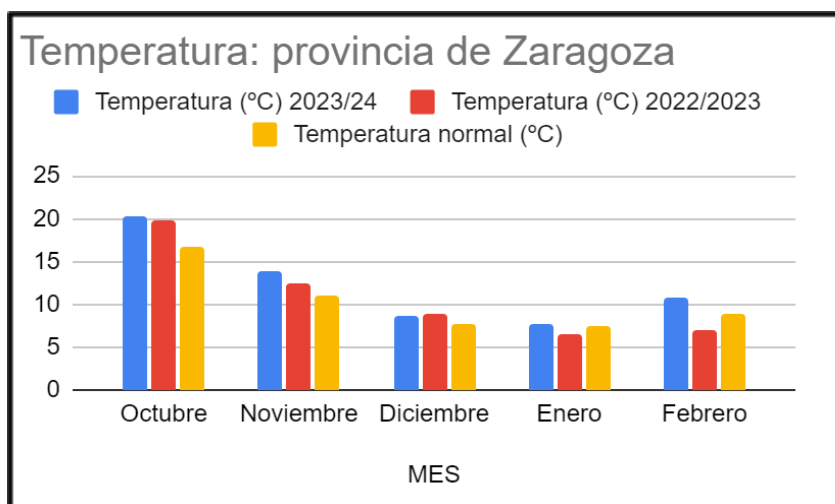
3. Parámetros climáticos para 2023-2024

Este año, como podemos ver en la gráfica de las precipitaciones, la lluvia ha disminuido en cantidad en los meses de noviembre, diciembre y febrero, comparándolo con la lluvia normal. Mientras que, en octubre y enero las lluvias han aumentado hasta 8mm. En cuanto a la temperatura, se puede ver que cada vez es más alta en todos los meses del año, esta diferencia se ve principalmente en el mes de octubre

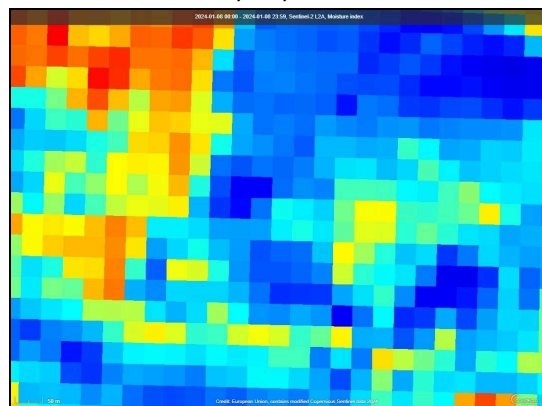
Como se observa la capa nos permite valorar los niveles de humedad y el estrés hídrico del humedal. La zona debería de tener valores positivos en invierno superiores a 0.4 sin embargo tanto en la primera serie como en la segunda aparecen zonas estresadas con valores negativos. Si bien se aprecia una clara diferencia entre las series invernales de 2022-2023 y la serie 2023-2024 menos seca y por tanto con menor estrés hídrico.

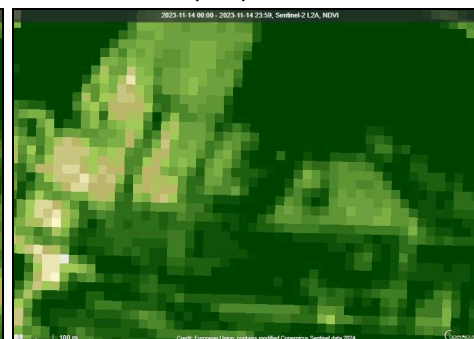
La imagen por satélite incorpora altos valores de vegetación que coinciden con la observación directa, al mismo tiempo nos permite ver cambios en el estado de esta vegetación y se aprecia claramente una reducción de la vegetación en el periodo de 2022-2023, y una recuperación de masa vegetal en 2023.2024.
